**ΘΕΜΑ: ΠΡΟΜΗΘΕΙΑ ΥΛΙΚΩΝ & ΕΡΓΑΣΙΩΝ
ΣΥΝΤΗΡΗΣΗΣ ΔΙΑΜΕΡΙΣΜΑΤΟΣ Ε8 , 5ου
ΟΡΟΦΟΥ, ΕΠΙ ΤΗΣ ΟΔΟΥ ΠΑΤΗΣΙΩΝ 177,
ΠΡΟΣΟΔΟΦΟΡΟΥ ΠΕΡΙΟΥΣΙΑΣ ΤΟΥ
ΝΟΣΟΚΟΜΕΙΟΥ**

ΑΘΗΝΑ, ΑΠΡΙΛΙΟΣ 2023

ΤΕΧΝΙΚΗ ΕΚΘΕΣΗ

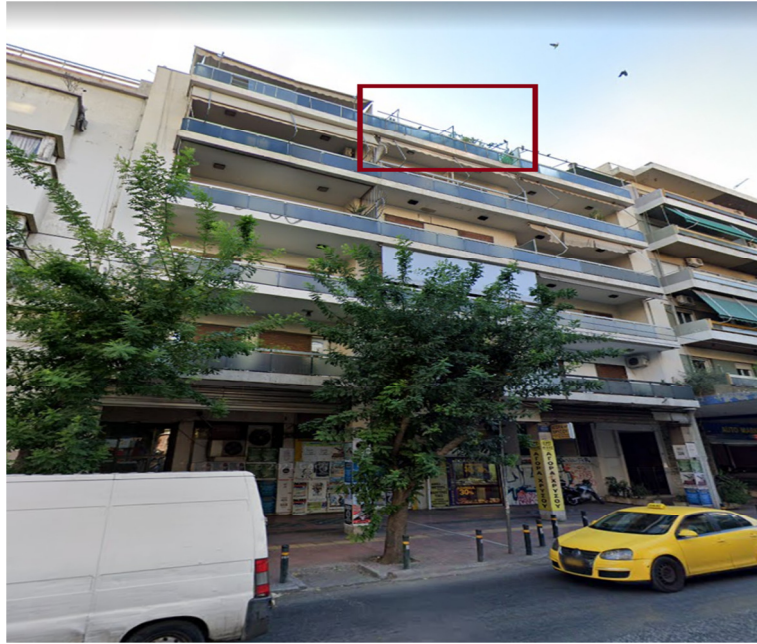
Η ιδιοκτησία του 5ου’ ορόφου έχει επιφάνεια 71.00τ.μ. και βρίσκεται γενικά σε καλή κατάσταση. Συγκεκριμένα, το κέλυφος δεν παρουσιάζει ιδιαίτερες φθορές και τα κουφώματα αποτελούνται από διπλή υάλωση. Το πάτωμα βρίσκεται επίσης σε καλή κατάσταση χωρίς ιδιαίτερες φθορές.

Εικόνα 1- Χωροταξία διαμερίσματος 5ου' ορόφου επί της πρόσοψης

Ο εξωτερικός τοίχος της πρόσοψης θα επισκευαστεί τοπικά με έτοιμο ινοπλισμένο σοβά μιας στρώσης και εφόσον η επιφάνεια προετοιμαστεί κατάλληλα θα εφαρμοστεί η τελική στρώση ακρυλικού χρώματος. Πριν την εφαρμογή του ακρυλικού χρώματος, όλη σε όλη την επιφάνεια της πρόσοψης θα εφαρμοστεί ακρυλικό αστάρι.

- Κρίνεται απαραίτητη η τοποθέτηση συστήματος σκίασης με τον απαραίτητο εξοπλισμό (σκελετό, πανί, χειροκίνητο σύστημα ενεργειών). Το υλικό της τέντας και το χρώμα θα είναι σύμφωνο με τις προδιαγραφές του κανονισμού της πολυκατοικίας. Η τοποθέτηση του κάθετου συστήματος σκίασης κατά μήκος της πρόσοψης του διαμερίσματος (~11μ.) αποσκοπεί στην σκίαση του τοίχου από την ηλιακή ακτινοβολία.
