**ΘΕΜΑ: ΠΡΟΜΗΘΕΙΑ ΥΛΙΚΩΝ & ΕΡΓΑΣΙΩΝ
ΣΥΝΤΗΡΗΣΗΣ ΔΙΑΜΕΡΙΣΜΑΤΟΣ Α2, 1ου
ΟΡΟΦΟΥ, ΕΠΙ ΤΗΣ ΟΔΟΥ ΠΑΤΗΣΙΩΝ 177,
ΠΡΟΣΟΔΟΦΟΡΟΥ ΠΕΡΙΟΥΣΙΑΣ ΤΟΥ
ΝΟΣΟΚΟΜΕΙΟΥ**

ΑΘΗΝΑ, ΑΠΡΙΛΙΟΣ 2023

ΤΕΧΝΙΚΗ ΕΚΘΕΣΗ

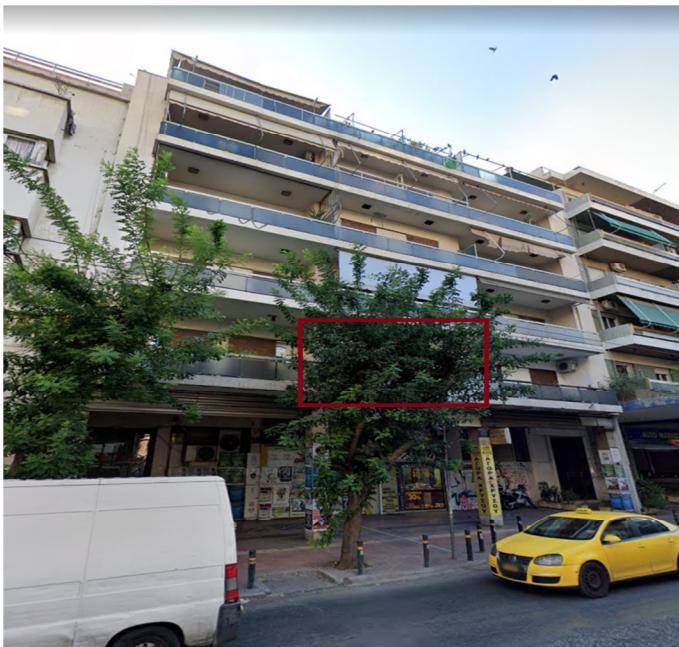
Εικόνα 1- Χωροταξία διαμερίσματος Α' ορόφου επί της πρόσοψης

Τόσο στο διαμέρισμα, όσο και στο κτίριο δεν φαίνονται βλάβες που να συνδέονται με την στατική τους επάρκεια, ενώ δεν φαίνονται παρεμβάσεις στατικής ενίσχυσης ή αποκατάστασης, ούτε φαίνεται αυτές να είναι απαραίτητες, τουλάχιστον μακροσκοπικά και κρίνοντας από την υφιστάμενη κατάστασή τους. Εικόνα της εξωτερικής όψης του κτιρίου προσκομίζεται παρακάτω:

- Η συντήρηση των κιγκλιδωμάτων σχετίζεται με την απομάκρυνση των περιττωμάτων πουλιών, τόσο από τα κάγκελα, όσο και από το δάπεδο του εξώστη. Περιλαμβάνονται όλες οι εργασίες επεξεργασίας (τριψίματος) για την αφαίρεση της τελικής επιφάνειας χρώματος και των περιττωμάτων, η τοπική επισκευή των φθορών (σκουριές) και η αποκατάσταση του χρώματος σύμφωνα με τις προδιαγραφές.

- Κρίνεται απαραίτητη η τοποθέτηση κάθετου συστήματος σκίασης με τον απαραίτητο εξοπλισμό (σκελετό, πανί, χειροκίνητο σύστημα ενεργειών). Το υλικό της τέντας και το χρώμα θα είναι σύμφωνο με τις προδιαγραφές του κανονισμού της πολυκατοικίας. Η τοποθέτηση του κάθετου συστήματος σκίασης κατά μήκος της πρόσοψης του διαμερίσματος (~7μ.) αποσκοπεί στην παρεμπόδιση εισχώρησης των πτηνών, με ότι αυτό συνεπάγεται.
