**ΕΡΓΟ: ΑΠΟΚΑΤΑΣΤΑΣΗ ΤΩΝ ΦΘΟΡΩΝ ΣΕ  
ΔΙΑΜΕΡΙΣΜΑ Α΄ ΟΡΟΦΟΥ, ΤΗΣ  
ΠΡΟΣΟΔΟΦΟΡΟΥ ΠΕΡΙΟΥΣΙΑΣ ΤΟΥ  
ΝΟΣΟΚΟΜΕΙΟΥ, ΕΠΙ ΤΗΣ ΟΔΟΥ ΓΡΗΓΟΡΙΟΥ  
ΚΥΔΩΝΙΩΝ 2, ΝΕΑ ΣΜΥΡΝΗ**

ΑΘΗΝΑ, ΟΚΤΩΒΡΙΟΣ 2022

## **ΤΕΧΝΙΚΗ ΕΚΘΕΣΗ**

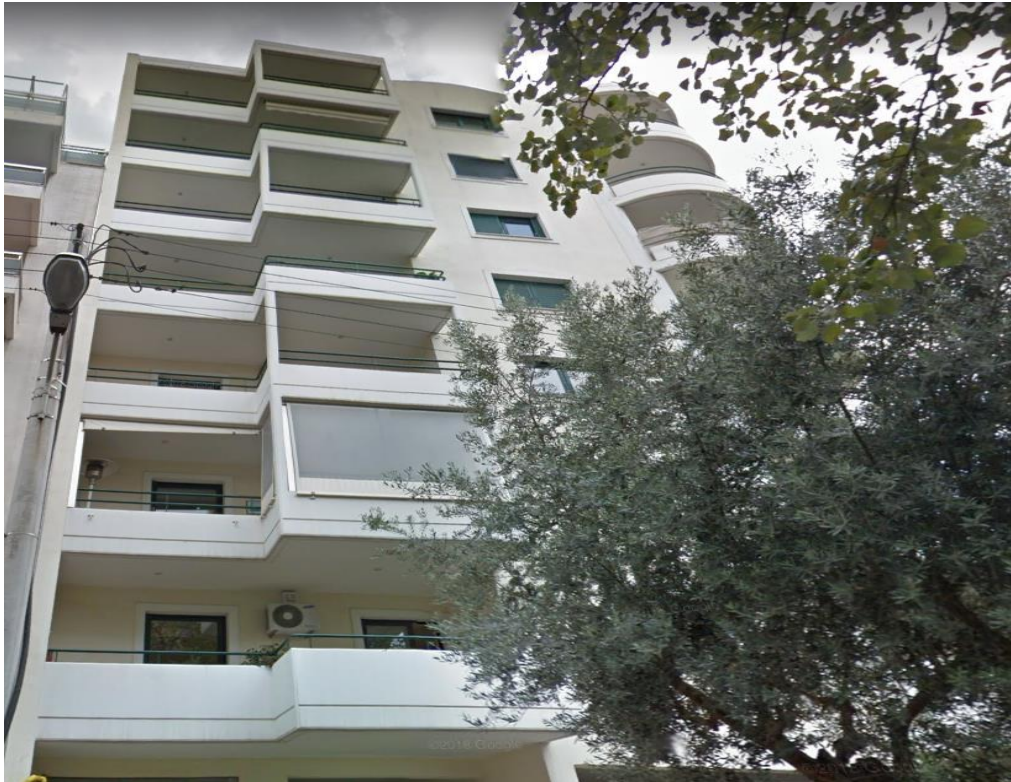
Εικόνα 1- Εξωτερική άποψη του κτιρίου

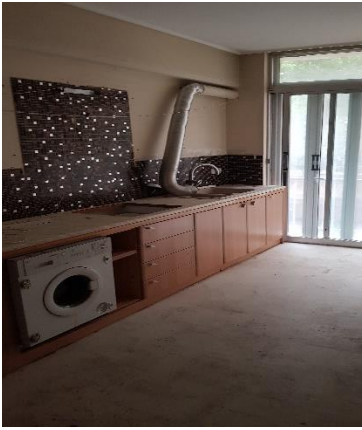
Εικόνα 2- Υφιστάμενη κατάσταση κουζίνας

Αρχικά προβλέπεται η απομάκρυνση των πλακιδίων τοίχου της κουζίνας, ενώ στο παρακείμενο wcθα απομακρυνθούν τα πλακίδια δαπέδου.

Οι αποξηλώσεις περιλαμβάνουν την απομάκρυνση του πάγκου κουζίνας και των ντουλαπιών αυτής, μιας και τα παραπάνω θα αντικατασταθούν με νέα.

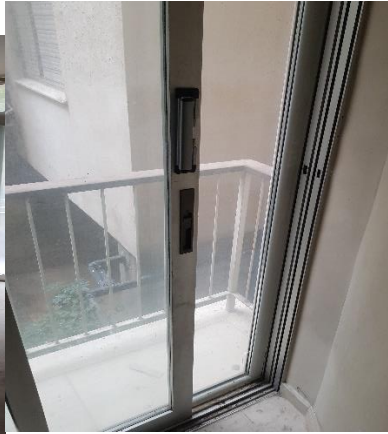
Εικόνα 3- Τυπικό κούφωμα

Τέλος, προβλέπεται η απομάκρυνση των κουφωμάτων αλουμινίου μιας και δεν τηρούν τις σύγχρονες προδιαγραφές θερμομόνωσης.

Τα νέα κουφώματα θα αποτελούνται από προφίλ αλουμινίου με θερμοδιακοπή και διπλό τζάμι με low-επίστρωση. Με το πέρας της εργασίας θα προσκομιστούν στην υπηρεσία όλα τα απαραίτητα πιστοποιητικά για τα τζάμια και το προφίλ αλουμινίου περιλαμβανομένου της θερμομονωτικής τους ιδιότητας και της κλάσης αεροστεγανότητας. Το κούφωμα σαν σύστημα, συμπεριλαμβανομένου του ρολού θα έχουν συντελεστή θερμοπερατότητας τουλάχιστον  $U_w=3.2 \text{ W/m}^2\text{.K}$ . Η επιτυχής τοποθέτηση του κουφώματος θα περιλαμβάνει και τυχόν μερεμέτια που προκύψουν από την τοποθέτηση του ρολού, ενώ η εργασία θα παραδοθεί χωρίς ζημιές στους παρακείμενους τοίχους και πλήρως έτοιμη για εφαρμογή χρωματισμών. Στην τιμή περιλαμβάνονται και οι εργασίες-υλικά που θα χρειαστούν για την προσαρμογή των κουφωμάτων-ρολών, ύστερα από την αφαίρεση των ξύλινων τεμαχίων κουρτινιέρας.

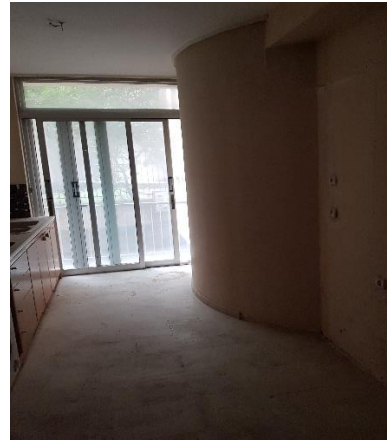
Εικόνα 4- Εσωτερικό κουζίνας

Οι τοίχοι της κουζίνας και στα σημεία, όπου υπήρχαν πλακίδια που καθαιρέθηκαν λόγω παλαιότητας θα επιστρωθούν ξανά με νέα, επιλογής της υπηρεσίας. Απαραίτητη προϋπόθεση πριν την εφαρμογή της νέας στρώσης πλακιδίων είναι η απομάκρυνση των σαθρών σημείων, και η εφαρμογή σοβά. Ανεξάρτητα της εφαρμογής σοβά, πριν την εφαρμογή των πλακιδίων στους τοίχους, οι υπόψη επιφάνειες θα πρέπει να έχουν ασταρωθεί με υλικό χαλαζιακής σύστασης. Το κόστος προμήθειας των πλακιδίων για τοποθέτηση στα επιμέρους σημεία υπολογίζεται  $\sim 12\text{€/μ}^2$ , για πλακίδια πορσελάνης διαστάσεων  $15*15\text{εκ.}$ , με εφαρμογή κόλλας C2TE-S1. Στο ποσό του προϋπολογισμού περιλαμβάνεται η παράδοση των πλακιδίων πλήρως περατωμένων, με εφαρμογή αρμόστοκου και ανεξάρτητα από τυχόν απαιτήσεις για υδραυλικές και ηλεκτρολογικές προσαρμογές.

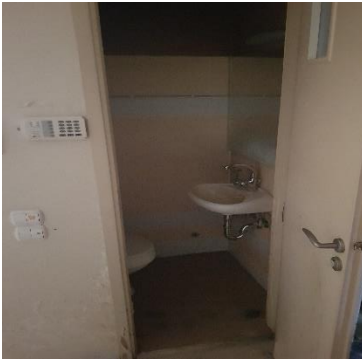
Εικόνα 5- Εσωτερικό wc

Πλακίδια δαπέδου περιλαμβάνονται μόνο στο εσωτερικό του wc. Τα νέα πλακίδια θα εφαρμοστούν επί της υπάρχουσας τσιμεντοκονίας, ενώ πριν την τοποθέτησή τους προβλέπεται η διάστρωση μεμβράνης αποσύμπλεξης για την παρεμπόδιση της ανιούσας υγρασίας. Τα πλακίδια εφαρμόζονται κολλητά στην τσιμεντοκονία και παραδίδονται έτοιμα προς χρήση και στοκαρισμένα με υδατοαπωθητικόεποξειδικό στόκο. Το κόστος προμήθειας του υλικού υπολογίζεται  $\sim 12\text{€/τ.μ.}$ , ενώ στο κόστος του τιμολογίου περιλαμβάνονται τυχόν υδραυλικές προσαρμογές που θα χρειαστούν για την επιτυχή περαίωση της εργασίας.

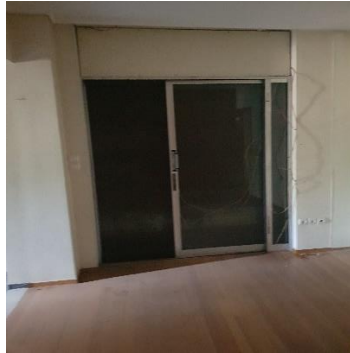
Εικόνα 6- Τυπικό κούφωμα με τεμάχιο κουρτινιέρας

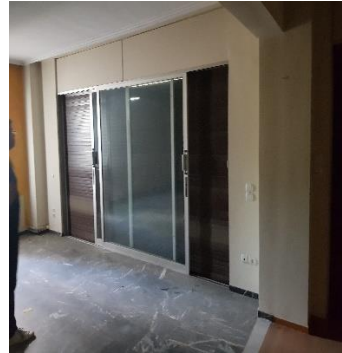
Εικόνα 7- Τυπικό κούφωμα

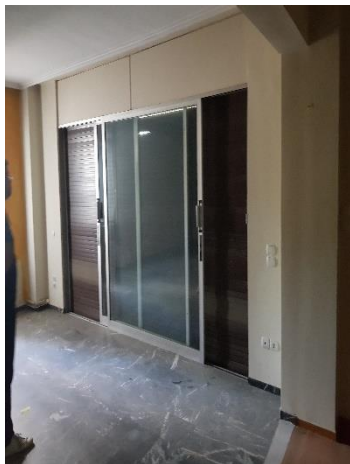
Εικόνα 8- Εσωτερικό ιδιοκτησίας

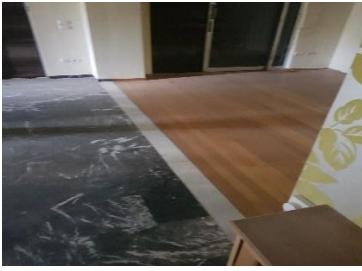
*Εικόνα 11- Άποψη από το δάπεδο  
και το πάτωμα*

Το ξύλινο δάπεδο θα πρέπει να προετοιμαστεί κατάλληλα για την εφαρμογή νέων χρωματισμών. Στην τιμή περιλαμβάνεται το γυάλισμα, το τρίψιμο, το χονδροστοκάρισμα και το τελικό τρίψιμο με την τελική επάλειψη με βερνίκι βάσεως νερού.

Παρομοίως ισχύει με την συντήρηση των εσωτερικών επιφανειών, όπου αναπτύσσεται δάπεδο μωσαϊκού. Σε όλες τις περιπτώσεις οι επιφάνειες παραδίδονται έτοιμες για χρήση.
